Ny forskning ändrar platsen för Aspviks gamla backe

av Ulf Björkdahl

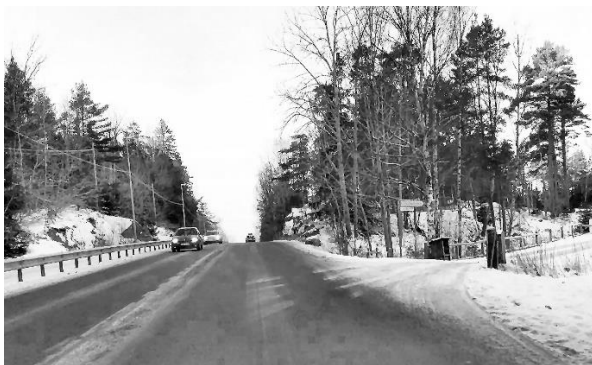
Foto 1. Aspviksbackens krön idag, sett från öster. Till höger 1850-talets sträckning.

Ritningen ovan, som bör ha upprättats 1845, visar nederst den dåvarande landsvägen dvs 1600-talets Aspviksbacke. Från höger kommer vägen från Sylta och "Kungsängen" (Kungsängen fanns inte då) och fortsätter förbi Aspviks kvarnar och vidare mot Bro. I högra delen ses landsvägen passera mellan två bergknallar. Det är den bergklack som ännu syns på Enköpingsvägen (se foto 1).

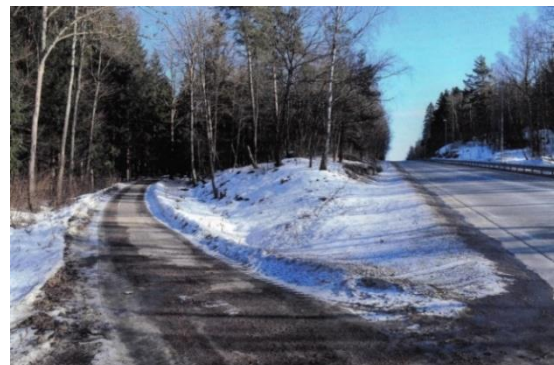
Foto 2. Aspviksbacken sedd från väster. Till vänster 1850-talets sträckning.
