Flygkraschen vid Kungsängens skola 1952

av Ulf Björkdahl

Den 11 december 1952 kolliderade två jetdrivna stridsflygplan i luften ovanför Kungsängen. Båda planen totalhavererade. Det ena planet störtade nära flottiljen i Barkarby medan det andra gick i backen alldeles intill Ekhammarskolan eller Kungsängens skola som den då hette. Händelsen var mycket dramatisk och det var ren tur att inte skolan träffades och att ingen människa skadades av alla vrakdelar.

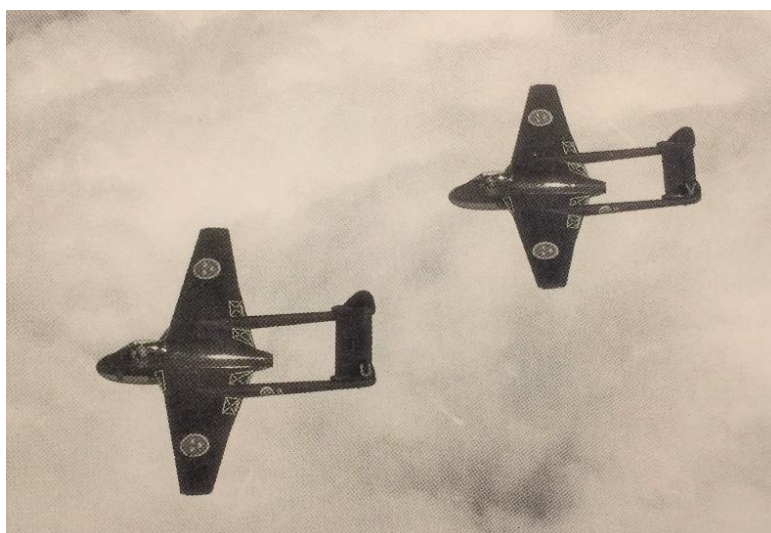
Bild 1. En rote J28B Vampire. Planet var försett med två stjärtbommar med en stabilisator emellan. Flygplanstypen ansågs lättflugan och upplevdes positivt av piloterna. Kabinen var dock trång och knepig att ta sig ur med den klumpiga sittfallskärmen. Katapultstol fanns inte. Vampire var flygvapnets första jetdrivna stridsflygplan, inköpt 1949 från Storbritannien. Det fanns på flera flottiljer i olika versioner (J28A, J28B etc) i ca 400 exemplar. Vid F8 användes Vampire som jaktplan till 1953 då den ersattes med Saab J29 Tunnan.

J28B hade en startvikt om 4.800 kg, maxfart 900 km/tim och maxhöjd ca 12.000 m. Den var beväpnad med automatkanoner och raketer.

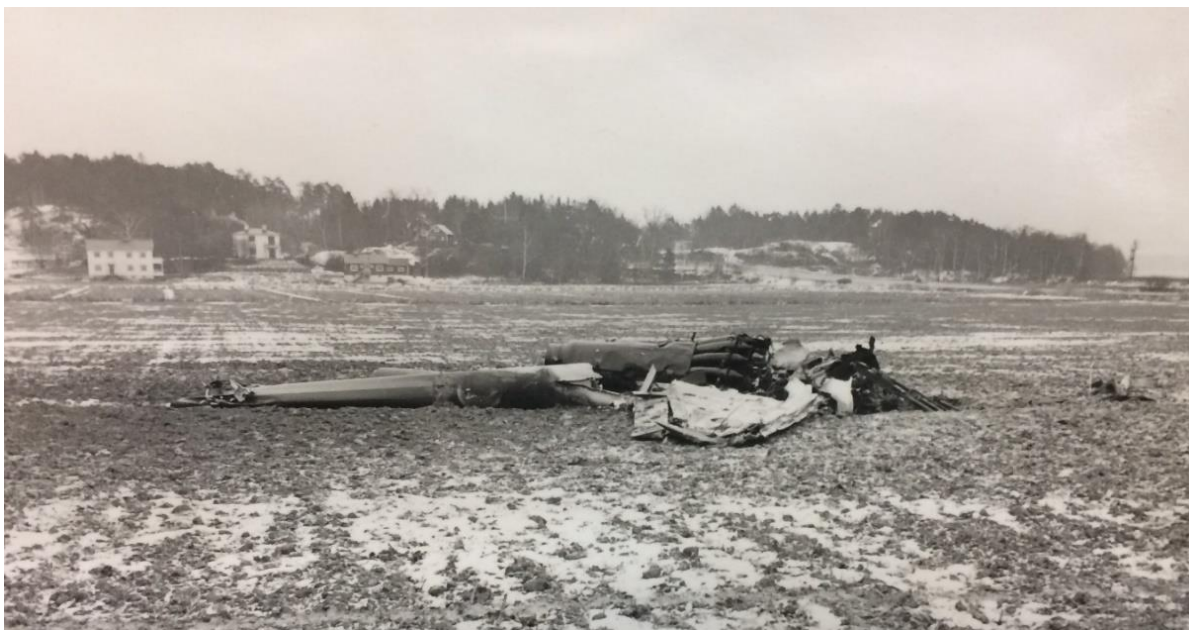
Bild 4. Röd H havererade på gamla idrottsplatsen som då var åkermark. Endast vänster bom fanns på själva nedslagsplatsen. Vy från väster med husen vid Bydegårdsvägen i bakgrunden (ca 350 m). Hade foto tagits från andra hållet istället skulle man se hur nära det var till kontorbstaden (50-75 m), Kungsängens skola (ca 150 m) och bondgården (ca 150 m).

Lindebergs flygplan havererade på åkermark 400 m SV om kyrkan och mycket nära Kungsängens skola där lektioner pågick. Nedslagsplatsen var alldeles söder om kontorostaden där det idag är en förskola. Flygplanet slog ner i ryggläge med relativt flack dykvinkel varvid en halv meter djup grop bildades i marken. Vid nedslaget exploderade bränsletankarna. Flygkroppen, vingarna och intilliggande delar brändes svårt. Vrakdelar spreds vida omkring. Ingen människa på marken blev skadad.

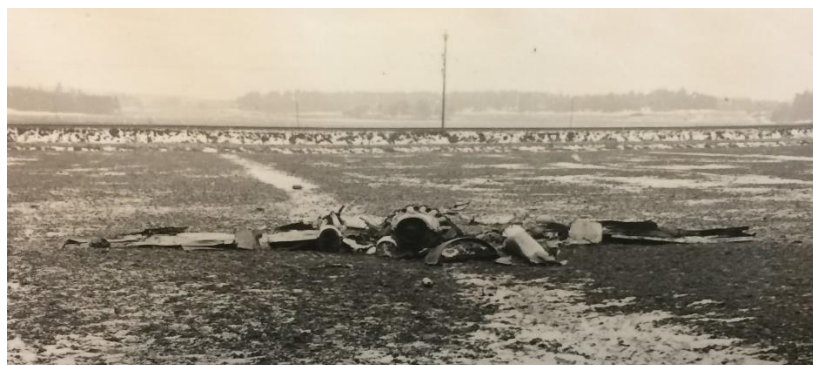
Bild 5. Vy från norr med Enköpingsvägen i bakgrunden.

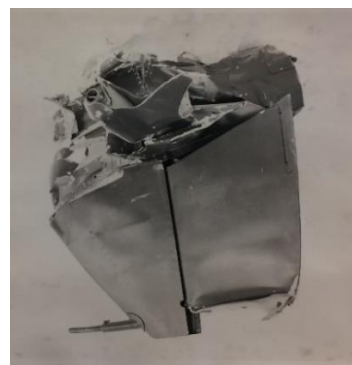
Bild 6. Vänster sidroder med fena 100 m SV om kyrkan.

Rotetvåan i Röd H dök efter kollisionen ner mot marken. Rodret svarade inte. Detta berodde på att höger stjärtbom och höger fena med sidoroder hade slitits loss och snart lossnade även stabilisatorn och vänster fena med sidoroder. Lindeberg lossade huvan och sögs ut ur planet. Han slog axeln ur led mot kabinsargen, roterade i luften och utlöste skärmen.

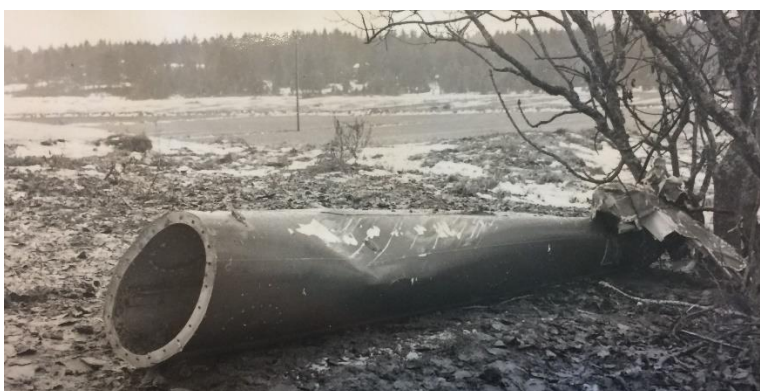
Bild 7. Ca 150 norr om nedslagsplatsen återfanns höger bom med kollisionsskador. Den hamnade strax utanför flicktoaletten till skolan, att det var så nära ville man tydligen inte visa med fotot. Trakten kring Tibble gård skymtar i bakgrunden.

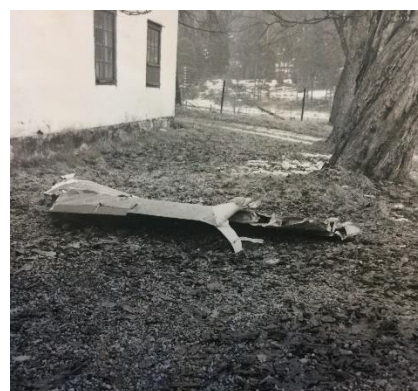
Bild 8. Stabilisatorn, dvs delen mellan stjärtbommarna, hittades på gårdsplanen till Ekhammars gård strax norr om kyrkan.
